# 会 社 案 内

**MKNエンジニアリング(株)**

# 業務内容の御説明

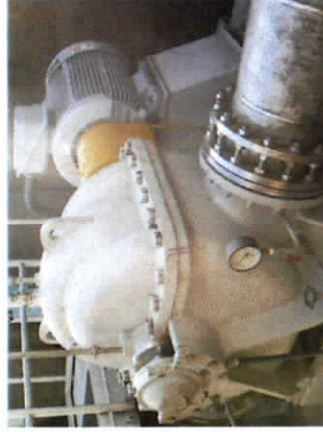
遠心渦巻きポンプ(両吸込みタイプ)

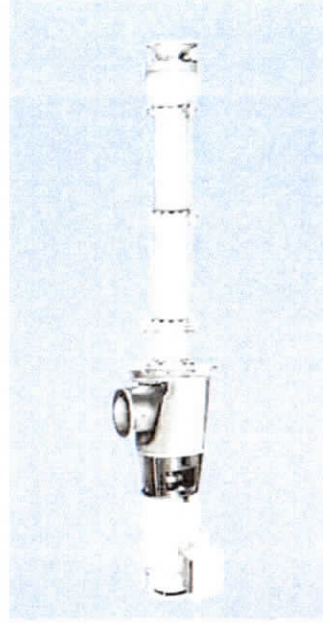
縦型ポンプ(海水用)

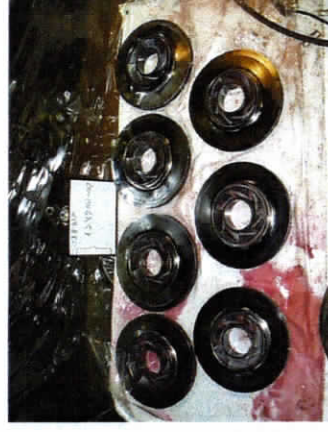
ボイラー給水ポンプ(インペラー)

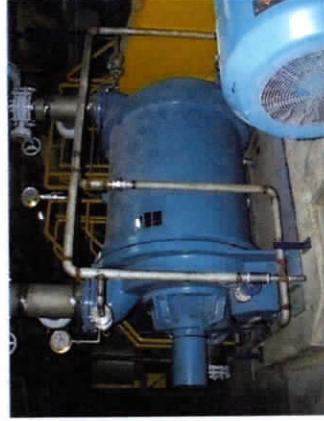
水封式真空ポンプ(NASH社)

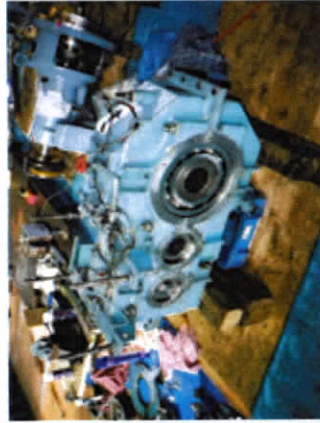
ギア減速機(3段)

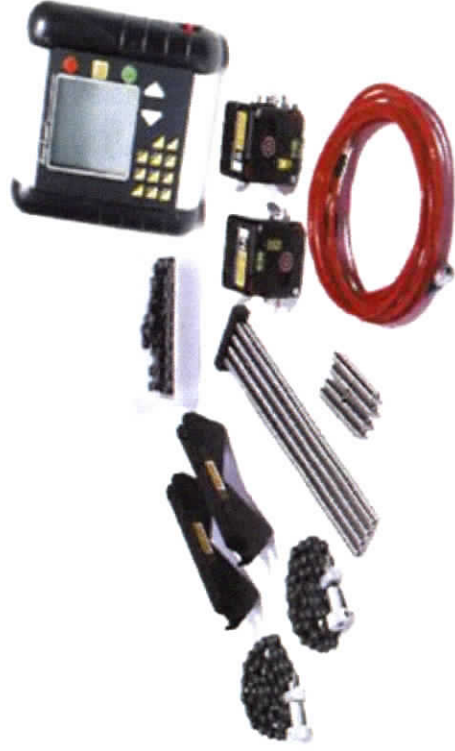
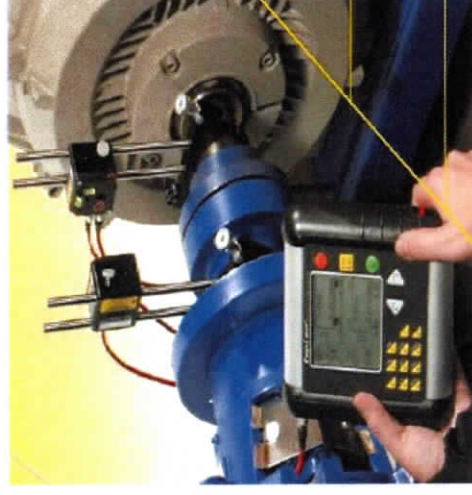
### (A) レーザー式 アライメント測定器

回転機器のセンタリング精度向上を目的にレーザーセンタリング工法を実施します。

レーザー光線と受信器で計算された軸芯のアライメント値である事や測定点为非接触のため、カップリング表面を接触測定とするダイヤルゲージ測定で懸念される表面精度による測定値誤差やゲージの重力垂れを軽減します。

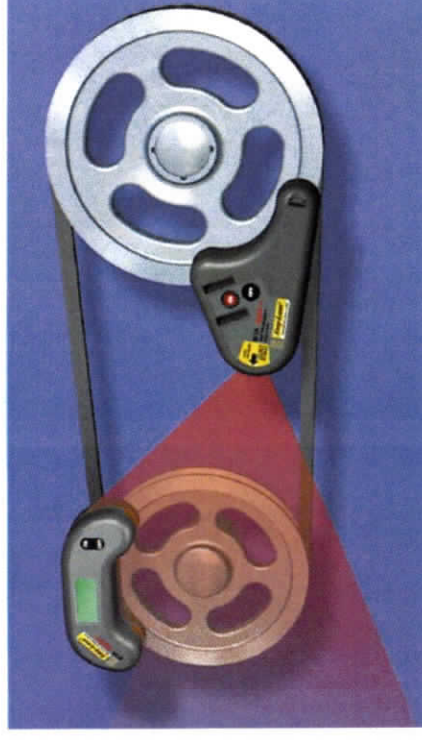
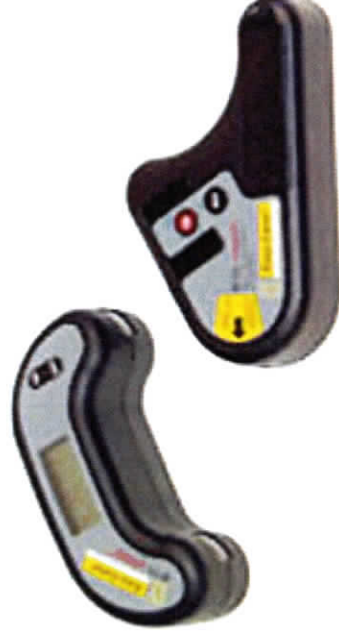
### (B) レーザー式 アライメント測定器

レーザー光線と受信器でアライメント値を測定します。

測定値は 偏芯(プーリーの出入り)と偏角(プーリーの平行度)を表示します。

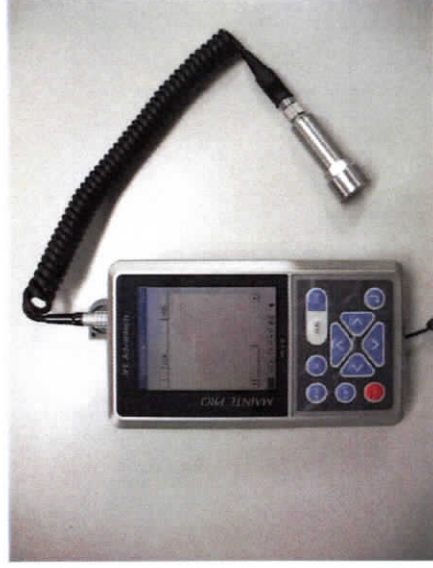
### 振動測定(設備診断)報告書

当機器で回転機器の振動測定を実施します。  
また、測定器では設備診断（絶対値評価）（精密診断）が可能です。

- ・加速度(ACC)
- ・速度(VEL)
- ・変位(DISP)
- ・速度振動評価
- ・機器振動診断
- ・ベアリング精密診断
- ・その他 診断

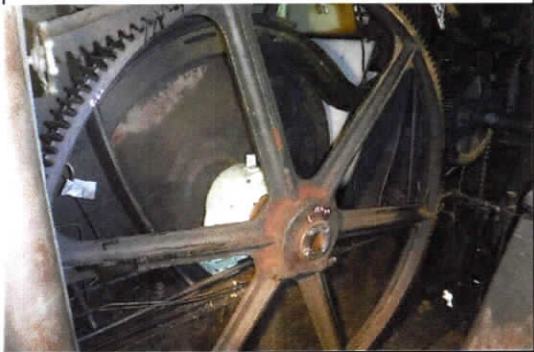
<p>製紙プラント 抄紙機ドライヤーシリンダー(多筒)の補修対象箇所です。</p> <p>補修箇所は 駆動側軸受け部 です。</p>

- 機器名 : 製紙プラント 抄紙機 多筒ドライヤーシリンダー(ロール)  
 補修箇所 : 駆動側 軸受け部ジャーナル (ベアリング取付け部)  
 損傷程度 : ジャーナル摩耗(軸径φ160mm → φ145mm) ※片7.5mmの摩耗発生  
 補修内容 : ジャーナル摩耗部への肉盛り溶接 及び 現地旋盤加工  
 主な仕様内容 ① 駆動ギア脱着  
 ② 駆動側 軸受け部 分解・組立・調整・復旧  
 ③ ジャーナル材質分析(事前検査 及び 現物火花試験)  
 ④ 仮軸受けユニット設置・撤去  
 ⑤ ジャーナル摩耗部 肉盛り溶接 及び 機械加工  
 ⑥ 補機・部品脱着 他作業

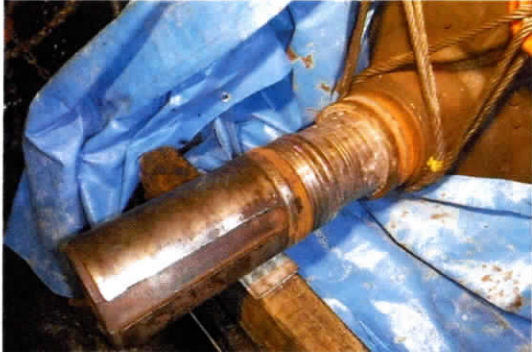
<p>軸受け部の分解・取り外し後の状況です。 ジャーナルのベアリング挿入部が摩耗しています。</p>

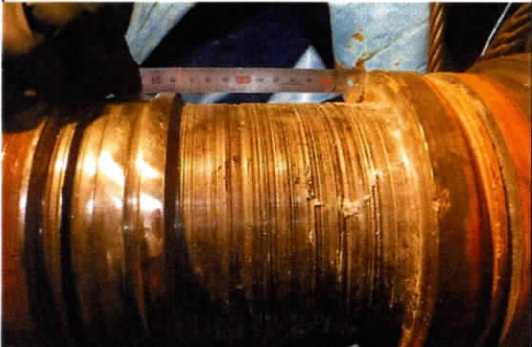
<p>ジャーナルの摩耗部(拡大) 状況です。 摩耗量は 片7.5mm(径15mm) でした。</p>

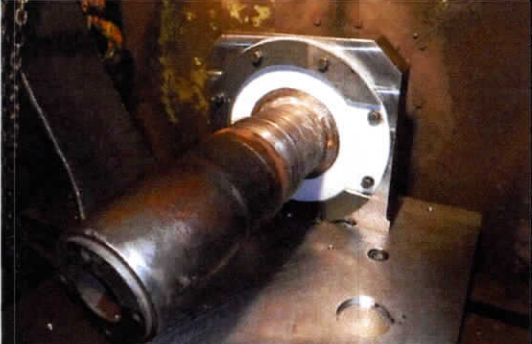
<p>仮軸受けユニットの取付け状況です。 既設軸受け部を分解・取外しに伴い、ドライヤーシリンダーを受ける仮軸受けユニットを設置しました。</p>

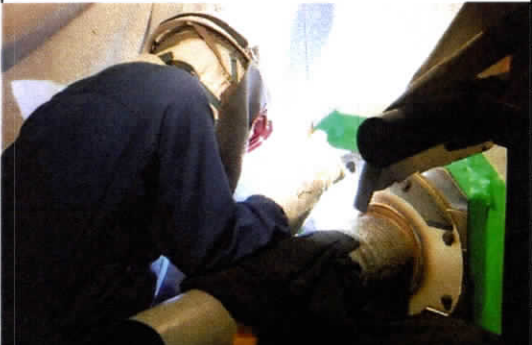
<p>ジャーナル摩耗部への肉盛り溶接 状況です。 ジャーナルの材質がS45Cであったため、弊社の溶接基準を基に予熱・保温・除熱を実施しました。</p>

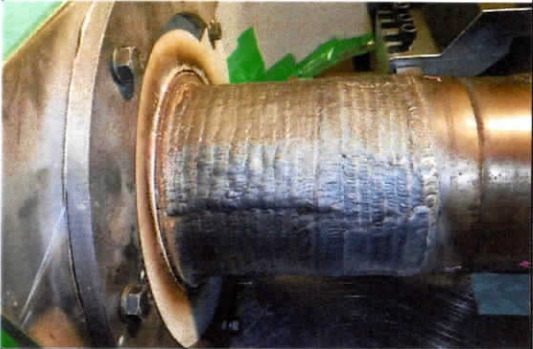
<p>ジャーナル摩耗部の肉盛り溶 完了状況(拡大)です。 溶接後にジャーナルの熱歪み測定を実施しました。</p>

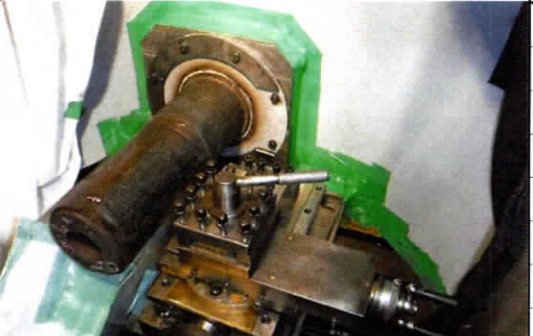
<p>ジャーナル肉盛り溶接部の現地旋盤加工 状況です。</p>

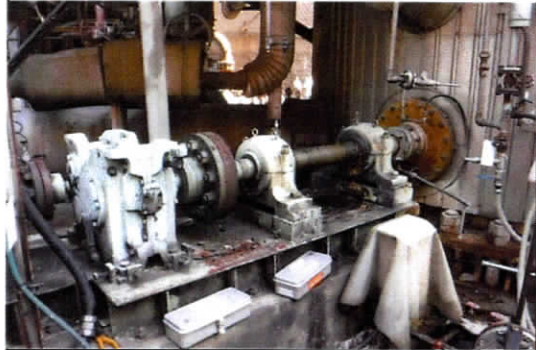
<p>アジテーターの既設状況です。                      タンクに対しアジテーターが3mm程度高い状態です。</p>

- 機器名 : 製紙プラント パルプブロークタンク アジテーター  
 補修箇所 : アジテーターベース(本体部・減速機部・モーター部)  
 損傷程度 : アジテーター側がタンクと比較し3mm程度上昇している状況  
 補修内容 : アジテーターベースの平面切削加工(4mm)  
 主な仕様内容 ① アジテーター・減速機・モーター 脱着  
 ② アジテーター本体整備  
 ③ アジテーターベース 現地フライス平面加工  
 ④ スタッフィングBOX 芯出し ※アジテーター芯出し  
 ⑤ 各所芯出し(アジテーター⇔減速機 減速機⇔モーター)  
 ⑥ 補機・部品脱着 他作業

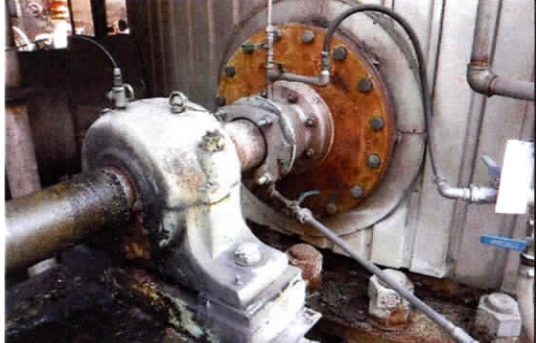
<p>アジテーターの既設状況です。                      タンクへ装着されているスタッフィングBOXのネックブッシュ                      にアジテータージャーナルが接触している状況でした。                      アジテーターが高い状況でしたが、脚元シムが挿入され                      ていない状況であり、スタッフィングBOXとの芯出しが不可                      能でした。</p>

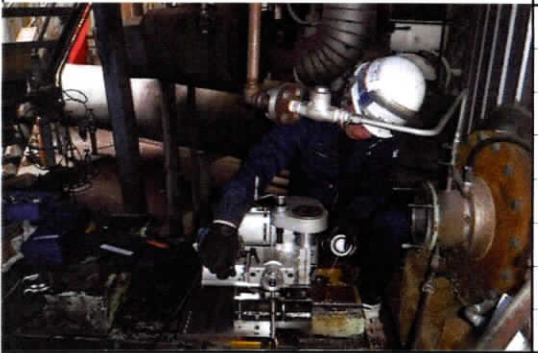
現地フライス加工の状況です。

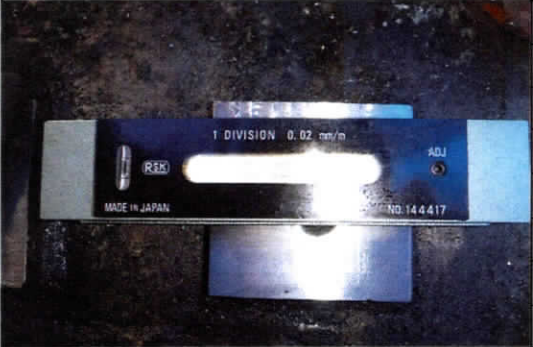
<p>現地平面加工 完了後の水平精度 測定状況です。 測定は 水準器(感度2/100mm)で測定を実施しました。 水平度は 0.02mm/1m でした。</p>
